RAPPORT D'EXPERTISE

CONTROLE TECHNIQUE ET EVALUATION N° XXX DE LA VEDETTE " XXX "

TYPE : Vedette
 SERIE : DYNASTY
 N° DE SERIE : -
 CONSTRUCTEUR : Chantier ACM DUFOUR POWER
 MATERIAU : Polyester stratifié
 ANNEE : 2000
 LONGUEUR : 11.99 m
 BAU : 3.95 m
 JAUGE BRUTE : 22.54 tonneaux

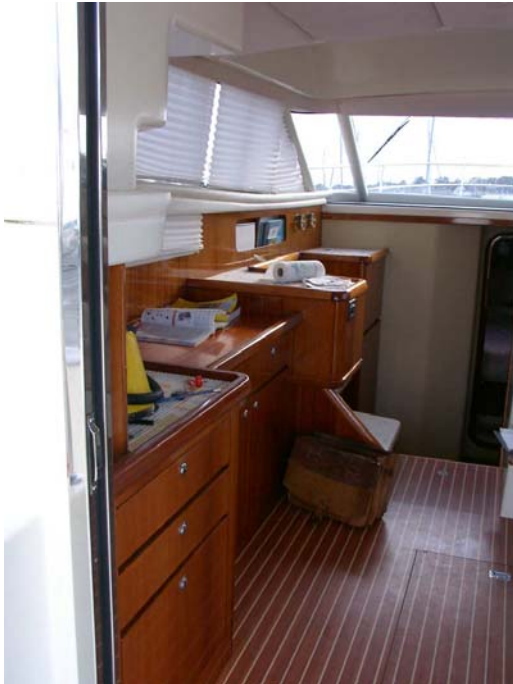
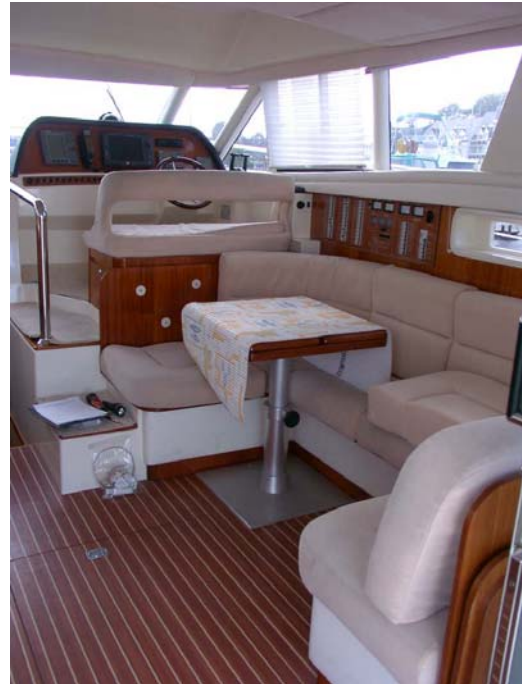
II - 3 – EMMENAGEMENTS

ETAT D'ENTRETIEN GENERAL	:	Bon état.
ETAT DES FONDS	:	Bon état.
ETAT DES VAIGRAGES	:	Cabine avant : Bon état. Carré : Bon état. Cabine arrière : Bon état.
ETAT DES PLANCHERS	:	Bon état.
ETAT DES VERNIS, CLOISONS ET BOISERIES	:	Bon état.
ETAT DES HOUSSES	:	Bon état général. Un peu d'usage dans le carré.
ETAT DES RIDEAUX	:	Bon état.
ETAT ET TYPE CUISINIÈRE	:	Deux plaques vitrocéramique SAUTER. Bon état. Un micro-onde THOMSON. Bon état.
ETAT DE L'INSTALLATION FROID	:	Armoire isotherme, réfrigérateur/congélateur 220 V/ 12 V.
ETAT DE LA ROBINETTERIE	:	Bon état.
ETAT DU GROUPE EAU	:	Un électrique, bon état.

ETAT DES POMPES DE VIDANGE	:	Deux pompes de WC électriques. Elles fonctionnent.
ETAT DES VANNES PASSE-COQUES	:	Quart de tour. Bon état.
ETAT DE L'INSTALLATION CHAUFFAGE	:	Un chauffage à air pulsé. Energie gasoil, il fonctionne. Collier sur le passe coque d'évacuation des fumées à remplacer.
ETAT DE L'INSTALLATION CHAUFFE-EAU	:	Un ballon d'eau chaude raccordé au circuit 220 V et au moteur bâbord. Bon état extérieur.
ETAT RADIO/LECTEUR DE CASSETTES:		Un PHILIPS en cabine avant. Il fonctionne. Une radio PHILIPS, lecteur de CD en timonerie, il fonctionne. Un radio lecteur de cassette PHILIPS au flying il fonctionne.
bridge,

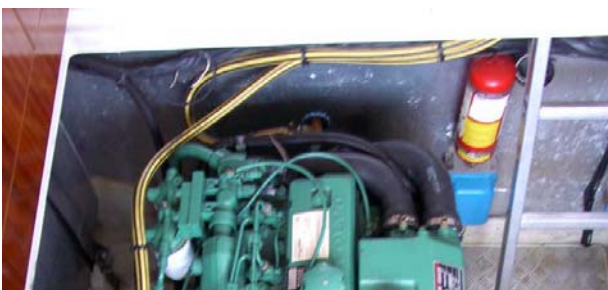
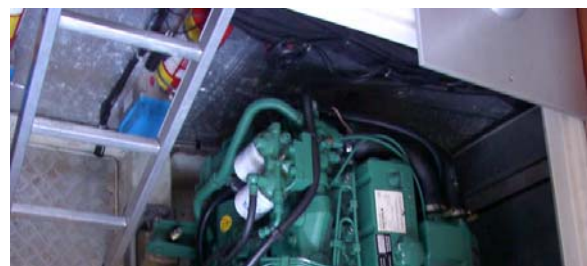
III - 1 - MOTEURS

ETAT D'ENTRETIEN GENERAL EXTERIEUR : Bon état.
- Quelques corrosions à l'arrière bâbord.
- Quelques corrosions à l'avant tribord, les étanchéités autour de la pompe à contrôler.

E.M.P	rapport n°	page	9
ETAT DES VANNES	:	Quart de tour. Une trois voix sur le moteur tribord pouvant servir de pompe de cale de secours.	
ETAT DE LA COMMANDE	:	Double monolevier MICRO COMMANDER en timonerie. Double monolevier MICRO COMMANDER au flying bridge.	
ETAT DU TABLEAU MOTEUR	:	Standard VOLVO. A contrôler en dynamique.	
ETAT DE L'ALIMENTATION CARBURANT	:	Gas-oil. Bon état.	
ETAT DES FIXATIONS SILENTS-BLOCS	:	Bon état.	
ETAT EXTERIEUR DE L'INVERSEUR	:	Bon état.	
- Plateau d'accouplement	:	Bon état.	
- Tourteau	:	Bon état.	
ETAT PRESSE-ETOUPE	:	Joint tournant ERCHEM. Ils sont en fin de vie, prévoir leurs remplacements.

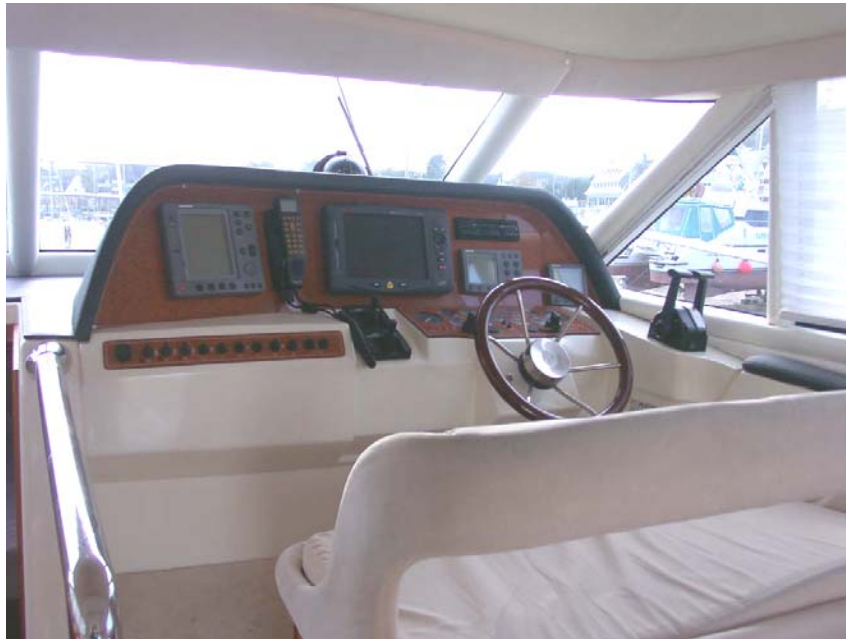
IV - 2 - INSTRUMENTS DE NAVIGATION

ETAT COMPAS DE ROUTE	:	PLASTIMO OFFSHORE 135 en timonerie.
ETAT LOCH/SPEEDO		Centrale RAYTHEON ST 60. Un répéteur en timonerie.
ETAT SONDEUR		Un répéteur au flying bridge. A contrôler en dynamique.
ETAT POSITIONNEUR	:	GPS LORENS MAP LCD onze couleurs et lecteur de carte. Bon état.
ETAT RADAR	:	RAYTHEON LR 70 en timonerie. Un répéteur au flying bridge. Bon état.
ETAT VHF	:	SAILOR C 4900, un combiné en timonerie, un combiné au flying bridge. Bon état.
