RAPPORT D'EXPERTISE

CONTROLE TECHNIQUE ET EVALUATION

N° XXX DU VOILIER

NOM	:	XXX
FRANCISATION	:	Douanes de, le, sous le n°
IMMATRICULATION	:	Quartier des Affaires Maritimes de, le, sous le n°
CAT. DE CONCEPTION	:	A
TYPE	:	Voilier
SERIE	:	BAVARIA 40
N° DE SERIE	:	-
CONSTRUCTEUR	:	Chantier BAVARIA
MATERIAU	:	Polyester stratifié
ANNEE	:	2001
LONGUEUR	:	12.20 m
BAU	:	3.94 m
JAUGE BRUTE	:	16.95 tonneaux
MOTEUR	:	VOLVO
TYPE	:	2030 D - BT
N° DE SERIE	:	-
ANNEE	:	Probablement d'origine
PUISSANCE	:	30 CV
CARBURANT	:	Gas-oil

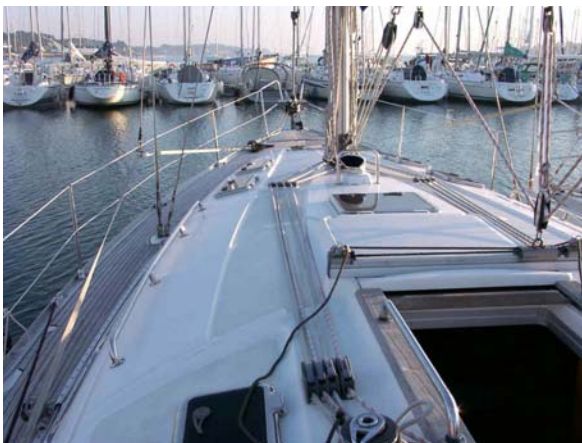
II - 3 – PONT ET ACCASTILLAGE

ETAT DU PONT	:	Bon état. Passavant latté.
	-	Antidérapant : Bon état.
	-	Taquets d'amarrage : Quatre aluminium. Bon état.
ETAT ROOF ET HILOIRES	:	Bon état.
	-	Vitres latérales : Bon état général.
	-	Mains courantes : Inox, la bâbord de descente à re-fixer.
ETAT DES BALCONS	:	Inox, un balcon avant fixation arrière à resserrer. Deux demi balcons arrière. Bon état.
ETAT DES CHANDELIERS	:	Quatre chandeliers inox de chaque bord. Jeu pour le deuxième et quatrième pieds bâbord, jeu pour tous les pieds à tribord, à refixer.

ETAT DES FILIERES	:	Câble inox gainé. Quelques absences de gainage.
ETAT DES PANNEAUX OUVRANTS	:	Un capot de baille à mouillage, deux capots de coffre de cockpit. Bon état.
ETAT CAPOTS OUVRANT	:	Bon état.
ETAT WINCHES DE DRISSE	:	Sur le roof : - à tribord : HARKEN n° 40 2V ST. A graisser. - à bâbord : HARKEN n° 40 2V ST. Bon état.
ETAT WINCHES D'ECOUTE	:	HARKEN n° 44 2V ST. Bon état.
ETAT WINCH PRISE DE RIS	:	Retour sur les winches de rouf.
ETAT RAIL D'ECOUTE ET POULIAGE	:	Deux rails d'écoutes de génois RUTGERSON avec deux avalles-tout par rail. Une barre d'écoute de grand' voile. Bon état.
ETAT GUINDEAU	:	LOFRAN'S CAYMAN montée/descente. Corrosion corps/support, bruit anormal en montée. Ensemble à réviser, contrôle isolation électrique.
