RAPPORT D'EXPERTISE

CONTROLE TECHNIQUE ET EVALUATION

N° XXX DU VOILIER

NOM	:	XXX
FRANCISATION	:	Douanes de, le, sous le n°
IMMATRICULATION	:	Quartier des Affaires Maritimes de, le, sous le n°
CAT. DE CONCEPTION	:	A
TYPE	:	Voilier
SERIE	:	BAVARIA 40
N° DE SERIE	:	-
CONSTRUCTEUR	:	Chantier BAVARIA
MATERIAU	:	Polyester stratifié
ANNEE	:	2001
LONGUEUR	:	12.20 m
BAU	:	3.94 m
JAUGE BRUTE	:	16.95 tonneaux
MOTEUR	:	VOLVO
TYPE	:	2030 D - BT
N° DE SERIE	:	-
ANNEE	:	Probablement d'origine
PUISSANCE	:	30 CV
CARBURANT	:	Gas-oil

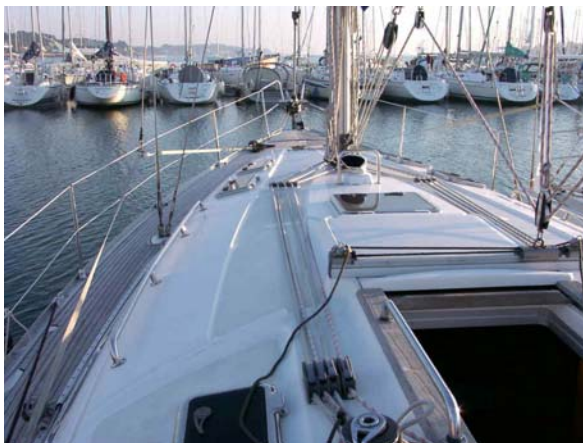
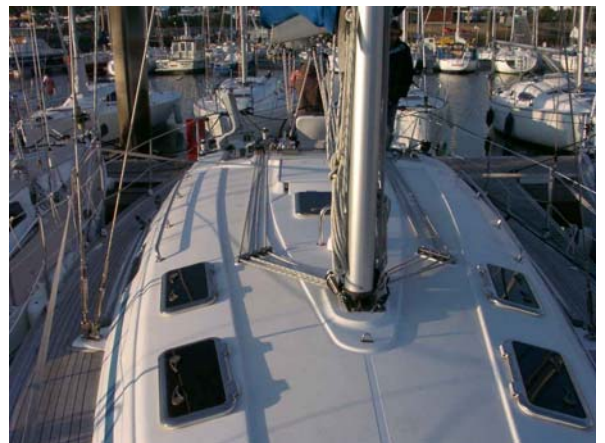
II - 3 – PONT ET ACCASTILLAGE

ETAT DU PONT	:	Bon état. Passavant latté.
	-	Antidérapant : Bon état.
	-	Taquets d'amarrage : Quatre aluminium. Bon état.
ETAT ROOF ET HILOIRES	:	Bon état.
	-	Vitres latérales : Bon état général.
	-	Mains courantes : Inox, la bâbord de descente à re-fixer.
ETAT DES BALCONS	:	Inox, un balcon avant fixation arrière à resserrer. Deux demi balcons arrière. Bon état.
ETAT DES CHANDELIERS	:	Quatre chandeliers inox de chaque bord. Jeu pour le deuxième et quatrième pieds bâbord, jeu pour tous les pieds à tribord, à refixer.

ETAT DES FILIERES	:	Câble inox gainé. Quelques absences de gainage.
ETAT DES PANNEAUX OUVRANTS	:	Un capot de baille à mouillage, deux capots de coffre de cockpit. Bon état.
ETAT CAPOTS OUVRANT	:	Bon état.
ETAT WINCHES DE DRISSE	:	Sur le roof : - à tribord : HARKEN n° 40 2V ST. A graisser. - à bâbord : HARKEN n° 40 2V ST. Bon état.
ETAT WINCHES D'ECOUTE	:	HARKEN n° 44 2V ST. Bon état.
ETAT WINCH PRISE DE RIS	:	Retour sur les winches de rouf.
ETAT RAIL D'ECOUTE ET POULIAGE	:	Deux rails d'écoutes de génois RUTGERSON avec deux avalles-tout par rail. Une barre d'écoute de grand' voile. Bon état.
ETAT GUINDEAU	:	LOFRAN'S CAYMAN montée/descente. Corrosion corps/support, bruit anormal en montée. Ensemble à réviser, contrôle isolation électrique.

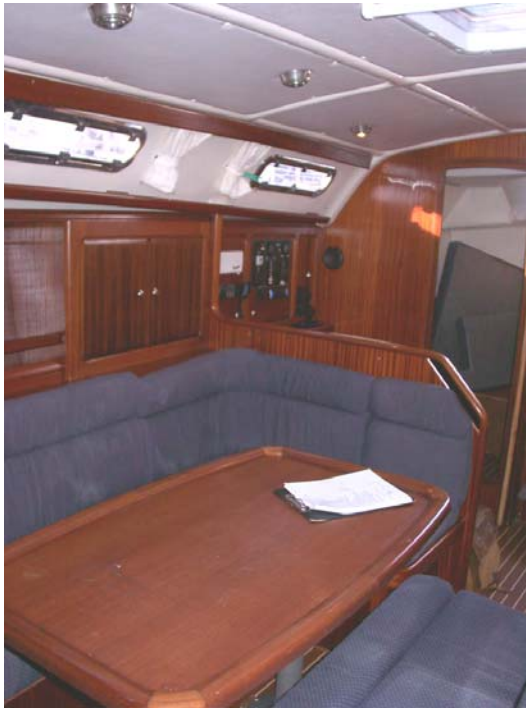
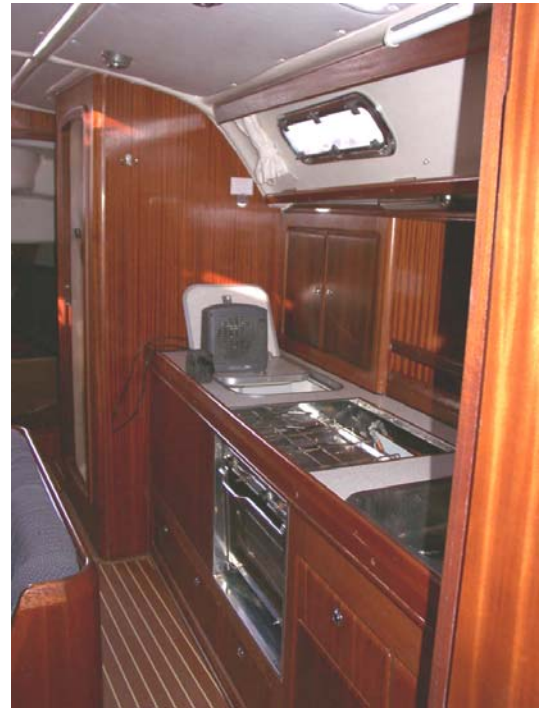
II - 5 – EMMENAGEMENTS

ETAT D'ENTRETIEN GENERAL	:	Bon état.
ETAT DES FONDS	:	Bon état.
ETAT DES VAIGRAGES	:	Cabine avant : Bon état. Carré : Bon état. Cabine arrière : Bon état.
ETAT DES PLANCHERS	:	Bon état.
ETAT DES VERNIS, CLOISONS ET BOISERIES	:	Bon état général. Quelques absences de vernis dans la descente.
ETAT DES HOUSSES	:	Bon état.
ETAT DES RIDEAUX	:	Bon état.
ETAT ET TYPE CUISINIERE	:	Inox deux feux + four. Ouverture de la porte de four difficile, rupture du loquet de fermeture lors de l'essai d'ouverture, il manque la plaque de fond.
ETAT TUYAU SOUPLE DE GAZ	:	Normalisé.
ETAT DU GROUPE EAU	:	Un électrique, il fonctionne. Non contrôlé en pression, pas d'eau à bord.
ETAT DES POMPES DE VIDANGE	:	Deux pompes de bac douche. Elles fonctionnent, corrosion des corps.

- ETAT DES VANNES PASSE-COQUES : Quart de tour. Elles fonctionnent.
Corrosion de la manette pour l'évacuation WC
arrière. Des colliers corrodés, à remplacer.
- ETAT RADIO/LECTEUR DE
CASSETTES : SONY lecteur de CD. Il fonctionne, corps corrodé.
- Un ballon d'eau chaude raccordé au circuit 220 V et au moteur. Bon état général extérieur.
 - Plancher repliable au bas de la penderie de cabine arrière bâbord à refixer.

- Les colliers corrodés sur les vannes à remplacer.

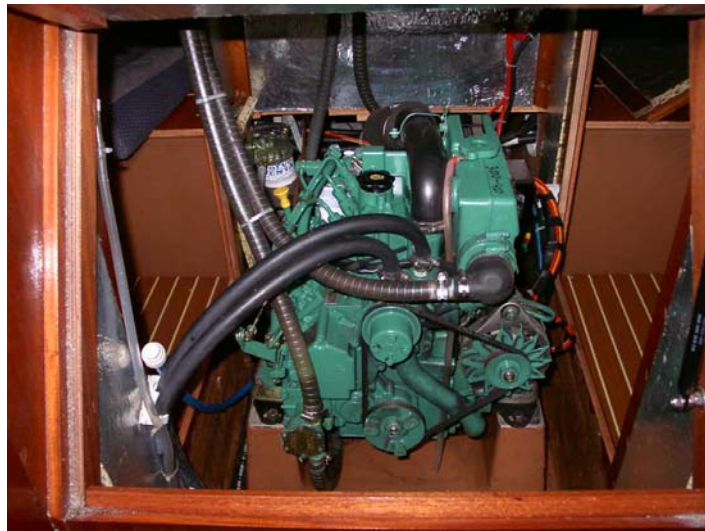
III - 1 – MOTEUR

- Pompes à eau de mer : Corrosion sur les raccords. A déposer, nettoyer, pompe à réviser.
- Durites : Bon état
- Echangeur : Niveau de liquide satisfaisant
- Filtres : Bon état
- Courroies : Bon état
- Bloc : Bon état
- Alternateur : Bon état
- Poulies : Bon état
- Colliers : Bon état
- Porte injecteur : Bon état
- Démarreur : Bon état

ETAT DES VANNES : Quart de tour. Elles fonctionnent, un peu de corrosion autour de la fixation de manette. Colliers à doubler.

ETAT DU TABLEAU MOTEUR : Standard VOLVO. Fixé sur un masticage non satisfaisant, à revoir, pas de fonctionnement du test alarme.

- Tuyau d'échappement dans le coqueron arrière bâbord à refixer.

- Collier à doubler sur la vanne d'arrivée d'eau.
