RAPPORT D'EXPERTISE

CONTROLE TECHNIQUE ET EVALUATION N° XXX DE LA VEDETTE " XXX "

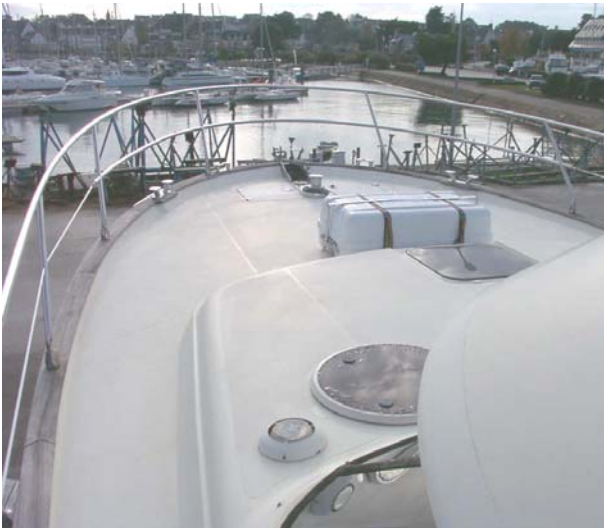
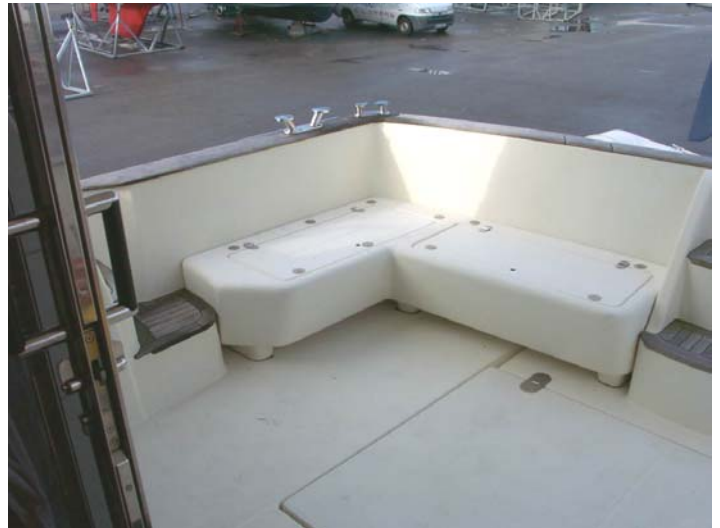
II - ETAT D'ENTRETIEN ET DE NAVIGABILITE**II - 1 – PONT ET ACCASTILLAGE**

ETAT DU PONT : Bon état.
 ETAT ROOF ET HILOIRES : Bon état.
 ETAT PARE BRISE : Bon état.

E.M.P	rapport n°	page	4
ETAT DE LA TIMONERIE	:	Fermée par une baie coulissante inox. Bon état.	
ETAT DU FLYING-BRIDGE	:	Bon état. Un ICE MAKER, il n'a pas été mis en marche depuis l'origine du bateau, le moteur fonctionne pas de froid le temps de l'essai, à réviser.	
ETAT DES BALCONS ET RAMBARDES	:	Un balcon avant formant rambarde vers l'arrière. Bon état.	
ETAT DU TAUD	:	Un taud de pare brise en toile grise, des salissures. Un taud de pupitre au flying bridge.	
ETAT DE LA SELLERIE	:	En toile PVC blanc, bon état. Siège pilote et co-pilote en polypropylène au flying bridge, bon état.	
ETAT CAPOTS	:	Deux capots de coffres de cockpit arrière. Un capot en fond de cockpit équipé de vérins. Bon état.	
ETAT PANNEAUX	:	Trois LEWMAR sur le rouf. Bon état.	
ETAT DU GUINDEAU	:	Electrique montée/descente. Commandes au flying bridge et en timonerie. Bon état.	
ETAT ACCASTILLAGE	:	Avant : deux chaumards inox, deux taquets inox. Deux taquets inox au Maître bau. Arrière : deux chaumards inox, quatre taquets inox. L'ensemble en bon état.

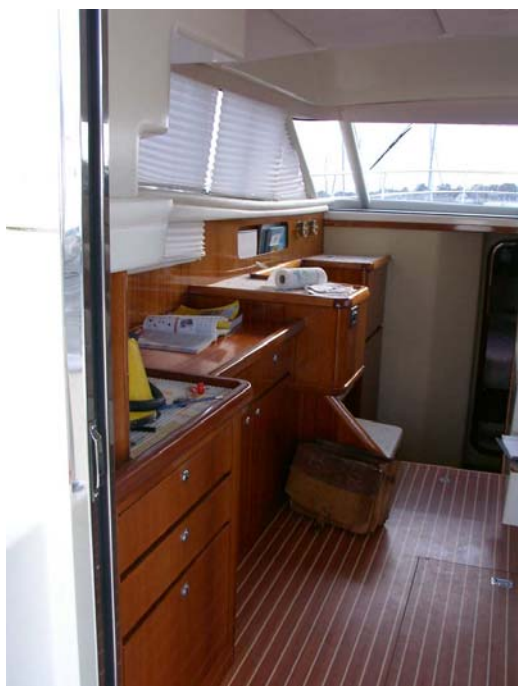
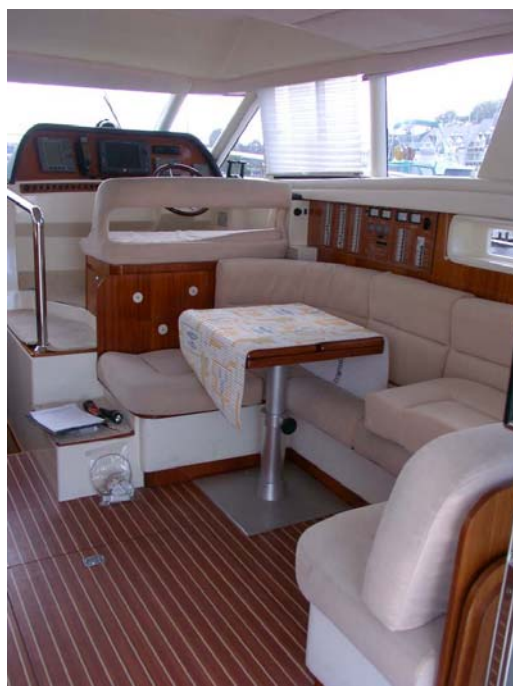
II - 3 – EMMENAGEMENTS

ETAT D'ENTRETIEN GENERAL	:	Bon état.
ETAT DES FONDS	:	Bon état.
ETAT DES VAIGRAGES	:	Cabine avant : Bon état. Carré : Bon état. Cabine arrière : Bon état.
ETAT DES PLANCHERS	:	Bon état.
ETAT DES VERNIS, CLOISONS ET BOISERIES	:	Bon état.
ETAT DES HOUSSES	:	Bon état général. Un peu d'usage dans le carré.
ETAT DES RIDEAUX	:	Bon état.
ETAT ET TYPE CUISINIÈRE	:	Deux plaques vitrocéramique SAUTER. Bon état. Un micro-onde THOMSON. Bon état.
ETAT DE L'INSTALLATION FROID	:	Armoire isotherme, réfrigérateur/congélateur 220 V/ 12 V.
ETAT DE LA ROBINETTERIE	:	Bon état.
ETAT DU GROUPE EAU	:	Un électrique, bon état.

ETAT DES POMPES DE VIDANGE	:	Deux pompes de WC électriques. Elles fonctionnent.
ETAT DES VANNES PASSE-COQUES	:	Quart de tour. Bon état.
ETAT DE L'INSTALLATION CHAUFFAGE	:	Un chauffage à air pulsé. Energie gasoil, il fonctionne. Collier sur le passe coque d'évacuation des fumées à remplacer.
ETAT DE L'INSTALLATION CHAUFFE-EAU	:	Un ballon d'eau chaude raccordé au circuit 220 V et au moteur bâbord. Bon état extérieur.
ETAT RADIO/LECTEUR DE CASSETTES:		Un PHILIPS en cabine avant. Il fonctionne. Une radio PHILIPS, lecteur de CD en timonerie, il fonctionne. Un radio lecteur de cassette PHILIPS au flying il fonctionne.
bridge,

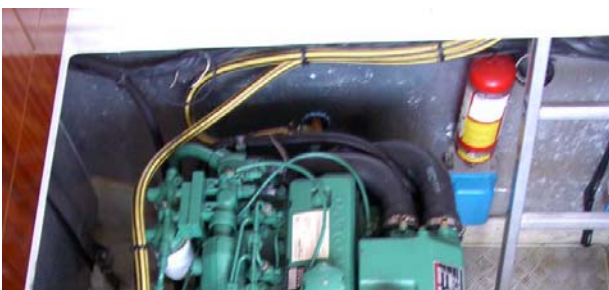
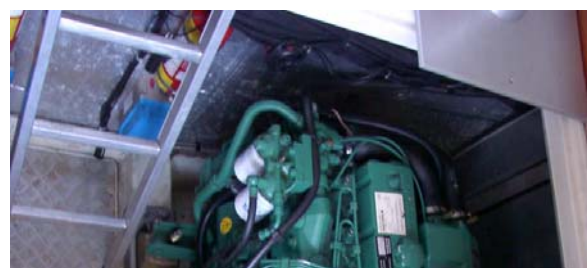
III - 1 - MOTEURS

ETAT D'ENTRETIEN GENERAL EXTERIEUR : Bon état.
- Quelques corrosions à l'arrière bâbord.
- Quelques corrosions à l'avant tribord, les étanchéités autour de la pompe à contrôler.

E.M.P	rapport n°	page	9
ETAT DES VANNES	:	Quart de tour. Une trois voix sur le moteur tribord pouvant servir de pompe de cale de secours.	
ETAT DE LA COMMANDE	:	Double monolevier MICRO COMMANDER en timonerie. Double monolevier MICRO COMMANDER au flying bridge.	
ETAT DU TABLEAU MOTEUR	:	Standard VOLVO. A contrôler en dynamique.	
ETAT DE L'ALIMENTATION			
CARBURANT	:	Gas-oil. Bon état.	
ETAT DES FIXATIONS SILENTS-BLOCS	:	Bon état.	
ETAT EXTERIEUR DE L'INVERSEUR	:	Bon état.	
- Plateau d'accouplement	:	Bon état.	
- Tourteau	:	Bon état.	
ETAT PRESSE-ETOUPE	:	Joint tournant ERCHEM. Ils sont en fin de vie, prévoir leurs remplacements.

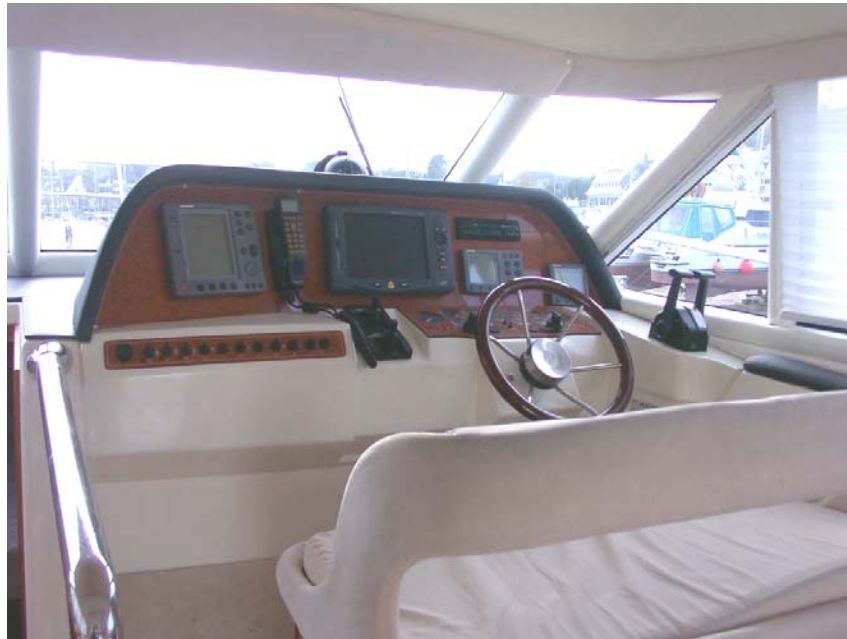
IV - 2 - INSTRUMENTS DE NAVIGATION

ETAT COMPAS DE ROUTE	:	PLASTIMO OFFSHORE 135 en timonerie.
ETAT LOCH/SPEEDO		Centrale RAYTHEON ST 60. Un répéteur en timonerie.
ETAT SONDEUR		Un répéteur au flying bridge. A contrôler en dynamique.
ETAT POSITIONNEUR	:	GPS LORENS MAP LCD onze couleurs et lecteur de carte. Bon état.
ETAT RADAR	:	RAYTHEON LR 70 en timonerie. Un répéteur au flying bridge. Bon état.
ETAT VHF	:	SAILOR C 4900, un combiné en timonerie, un combiné au flying bridge. Bon état.
