RAPPORT D'EXPERTISE

MISSION : - constater l'état d'entretien et de navigabilité de la vedette,
- évaluer sa valeur vénale.

RAPPORT D'ÉVALUATION N° XXX DE LA VEDETTE " XXX "

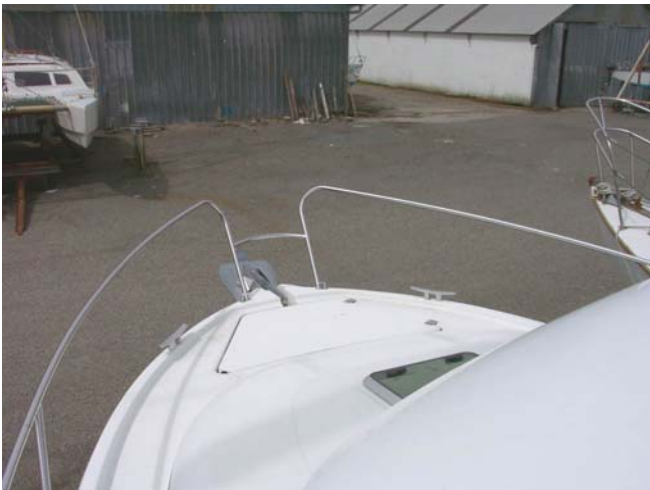
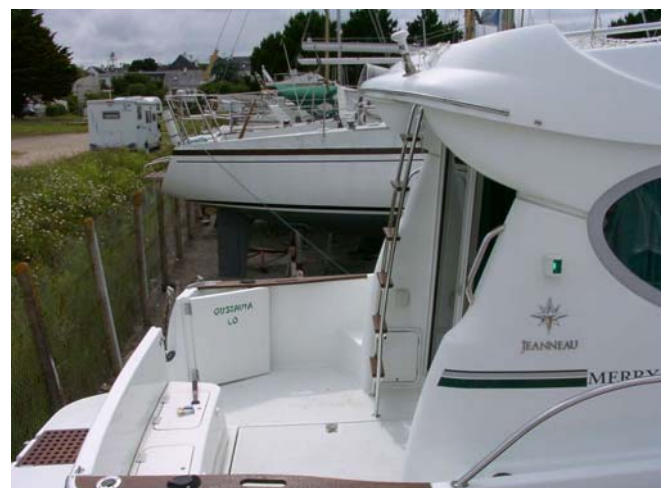
II - 1 – PONT ET ACCASTILLAGE

ETAT DU PONT : Bon état.

E.M.P	rapport n°	page	4
ETAT ROOF ET HILOIRES :	Bon état.		
ETAT DES BALCONS ET RAMBARDES :	Inox, un balcon avant. Bon état.		
ETAT DE LA TIMONERIE :	Fermée par une baie coulissante en aluminium. Bon état.		
ETAT DU PARE-BRISE :	Equipé de deux essuies glace électrique. Ils fonctionnent.		
ETAT DE LA CASQUETTE DE TIMONERIE :	Bon état. Equipée de : - un mâtereau porte feu - une antenne - un avertisseur - deux rambardes inox		
ETAT DU CAPOT :	GEBO sur le rouf. Bon état.		
ETAT DU GUINDEAU :	Electrique LOFRAN'S + compteur de chaîne QUICK. Montée/descente. Fonctionnement non contrôlé à effectuer moteur en marche.		
ACCASTILLAGE :	Avant : Un davier inox basculant Deux taquets aluminium sur le pont Un taquet aluminium dans la baille à mouillage. Arrière : Deux taquets aluminium Deux chaumards aluminium Ensemble en bon état.		
	➤ Une échelle d'accès à la casquette inox marches bois. Bon état.

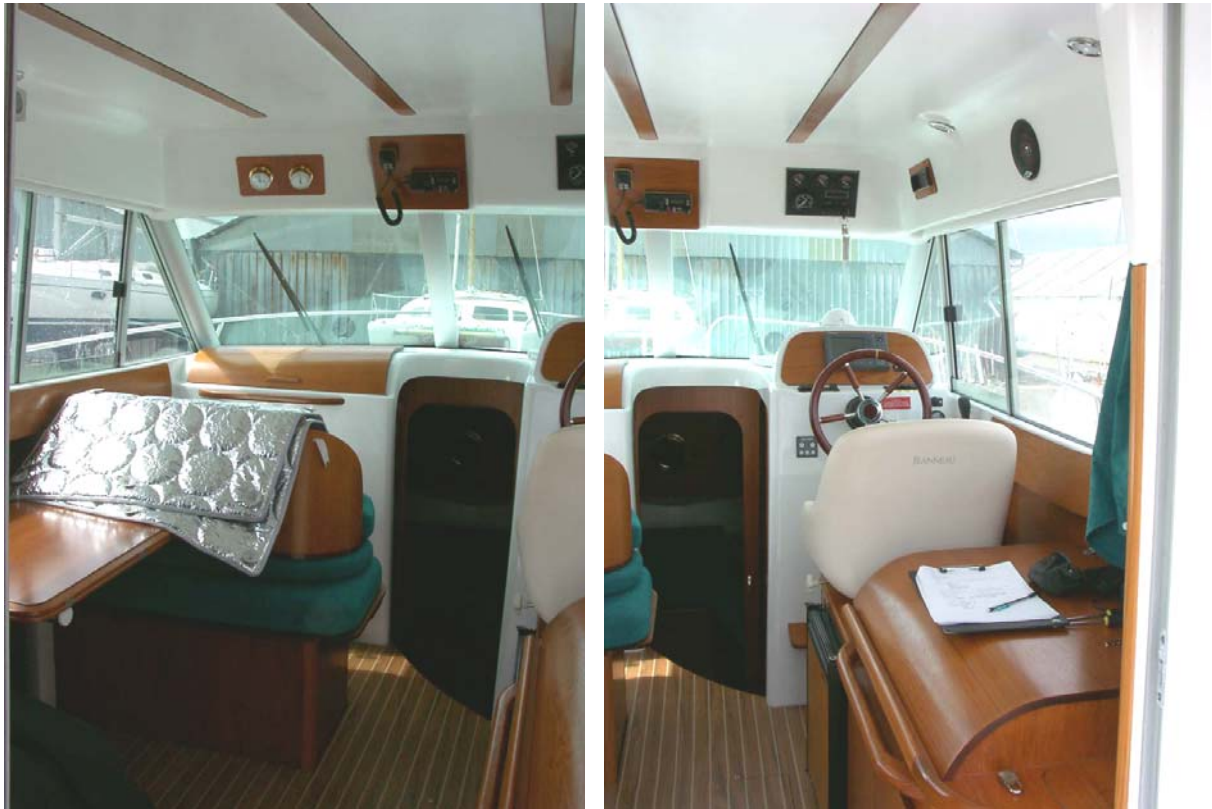
II - 3 – EMMENAGEMENTS

ETAT D'ENTRETIEN GENERAL	:	Bon état.
ETAT DES FONDS	:	Bon état.
ETAT DES VAIGRAGES	:	Cabine avant : Bon état. Carré : Bon état.
ETAT DES PLANCHERS	:	Bon état.
ETAT DES VERNIS, CLOISONS ET BOISERIES	:	Bon état.
ETAT DES HOUSSES	:	Bon état.
ETAT DES RIDEAUX	:	Bon état.
ETAT ET TYPE CUISINIERE	:	Réchaud inox deux feux. Bon état.
ETAT TUYAU SOUPLE DE GAZ	:	Normalisé.
ETAT DU GROUPE EAU	:	Un électrique, il fonctionne. Non contrôlé en pression peu d'eau à bord.
ETAT DE LA ROBINETTERIE	:	Bon état.

ETAT DES POMPES DE VIDANGE	:	Une pompe de bac douche. Elle fonctionne.
ETAT DES VANNES PASSE-COQUES	:	¼ de tour. Bon état pour l'arrivée d'eau WC, bloquée et jeu pour la manette d'évacuation.
ETAT RADIO/LECTEUR DE CASSETTES:		SONY lecteur de CD + 2 HP PIONNER. Bon état.

- Tunnel de propulseur à restratifier dans les règles de l'art.
- Presse-étoupe à remplacer et contrôle alignement.
- Vanne d'évacuation WC à réviser ou remplacer.

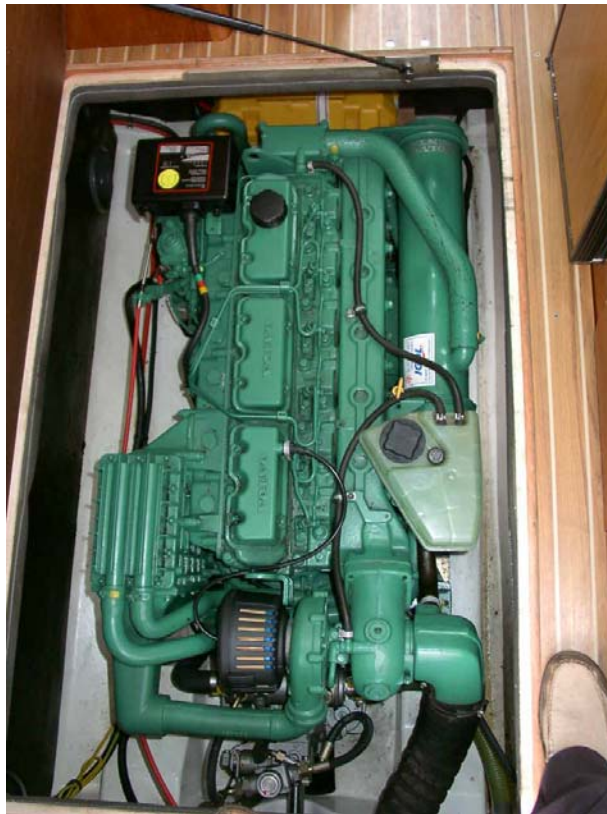
III - 1 - MOTEUR

TYPE ET MARQUE	:	VOLVO TAMD 41
HORAMETRE	:	130.4 heures
DERNIERE VIDANGE	:	Novembre 2007. Huile neuve.
ETAT D'ENTRETIEN GENERAL	:

EXTERIEUR :	Bon état.
ETAT GENERALE DE LA CALE MOTEUR:	Bon état.
ETAT DES VANNES :	¼ de tour. Bon état.
ETAT DE LA COMMANDE :	Monolevier. Bon état. Une manette de TROLING VALVE au cockpit.
ETAT DU TABLEAU MOTEUR :	VOLVO. Bon état.
ETAT DE L'ALIMENTATION CARBURANT :	Gas-oil. Bon état.
ETAT DES FIXATIONS SILENTS-BLOCS:	Bon état.
ETAT DE L'INVERSEUR :	Bon état extérieur.
ETAT PRESSE-ETOUPE :	Joint VOLVO d'origine. A remplacer. Prévoir un contrôle d'alignement pendant cette opération.
ETAT DES DURITES ET COLLIERS :	Bon état.
ETAT DES COURROIES :	Bon état.

- Présence d'huile en partie arrière bâbord.
- L'huile étant neuve, n'avons pas effectué de prélèvement pour analyse physico-chimique et spectrométrique, en conséquence nous ne nous prononcerons pas sur l'état interne du moteur et son fonctionnement ultérieur.
