RAPPORT D'EXPERTISE

MISSION : - constater l'état d'entretien et de navigabilité du voilier,
- évaluer sa valeur vénale.

RAPPORT D'ÉVALUATION N° XXX DU VOILIER " XXX "

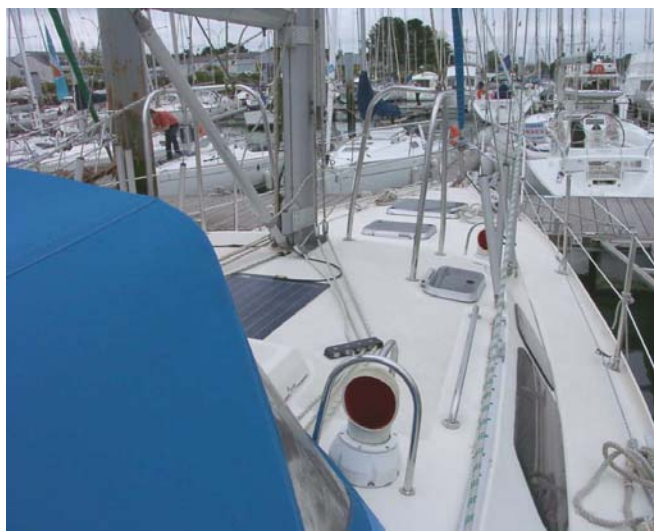
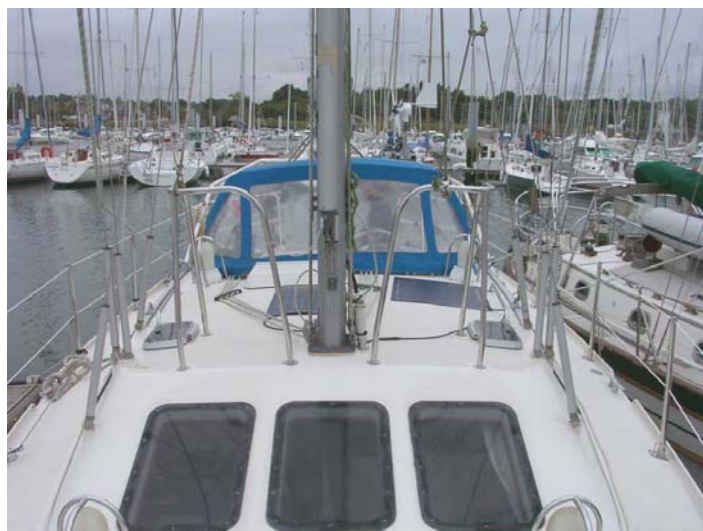
II - 3 - PONT ET ACCASTILLAGE

PONT	:	Bon état.
ROOF ET HILOIRES	:	Bon état.
BALCONS	:	Un avant inox. Deux demi-arrière aluminium. Deux balcons de mat. Bon état. Bon état. Etanchéité des fixations à revoir

CHANDELIERS	:	Quatre inox de chaque bord.
ETAT	:	Bon état.
FILIERES	:	Câbles inox gainés.
ETAT	:	Bon état.
CAPOTS OUVRANTS	:	GOIOT.
ETAT	:	Bon état.
WINCHES DE DRISSES ET D'ECOUTES:	:	ANDERSEN n° 52 2V ST.
ETAT	:	Bon état.
WINCHES D'ECOUTES	:	ANDERSEN n° 28 2V ST.
ETAT	:	Bon état.
WINCHES PRISE DE RIS	:	Retour sur les winches de rouf.
RAILS D'ECOUTE ET POULIAGE	:	Deux rails d'écoute de génois GOIOT avec un avale tout par rail. Deux cadènes au cockpit avec deux palans d'écoute.
ETAT	:	Bon état.
AUTRES	:	Une capote de rouf toile bleue sur arceau inox. GUINDEAU Electrique GOIOT. Un portique aluminium.
