RAPPORT D'EXPERTISE

MISSION : - constater l'état d'entretien et de navigabilité du voilier,
- évaluer sa valeur vénale.

RAPPORT D'ÉVALUATION N° XXX DU VOILIER " XXX "

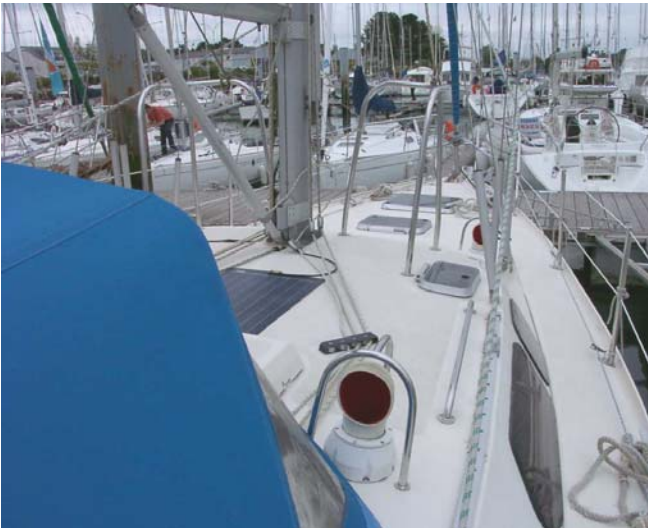
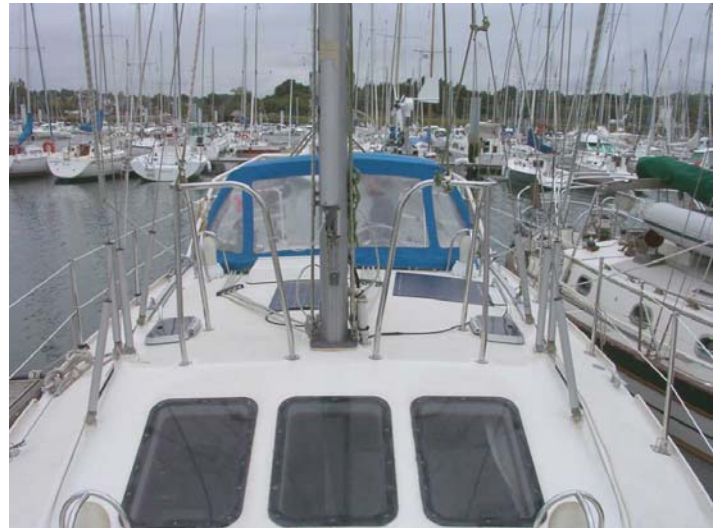
II - 3 - PONT ET ACCASTILLAGE

PONT	:	Bon état.
ROOF ET HILOIRES	:	Bon état.
BALCONS	:	Un avant inox. Deux demi-arrière aluminium. Deux balcons de mat. Bon état. Bon état. Etanchéité des fixations à revoir

CHANDELIERS	:	Quatre inox de chaque bord.
ETAT	:	Bon état.
FILIERES	:	Câbles inox gainés.
ETAT	:	Bon état.
CAPOTS OUVRANTS	:	GOIOT.
ETAT	:	Bon état.
WINCHES DE DRISSES ET D'ECOUTES:	:	ANDERSEN n° 52 2V ST.
ETAT	:	Bon état.
WINCHES D'ECOUTES	:	ANDERSEN n° 28 2V ST.
ETAT	:	Bon état.
WINCHES PRISE DE RIS	:	Retour sur les winches de rouf.
RAILS D'ECOUTE ET POULIAGE	:	Deux rails d'écoute de génois GOIOT avec un avale tout par rail. Deux cadènes au cockpit avec deux palans d'écoute.
ETAT	:	Bon état.
AUTRES	:	Une capote de rouf toile bleue sur arceau inox. GUINDEAU Electrique GOIOT. Un portique aluminium.

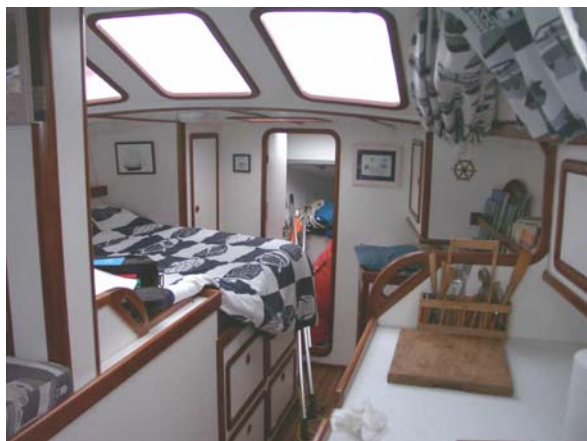
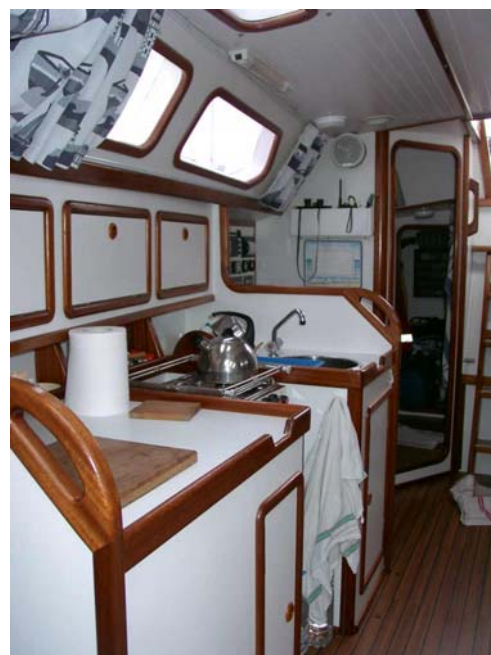
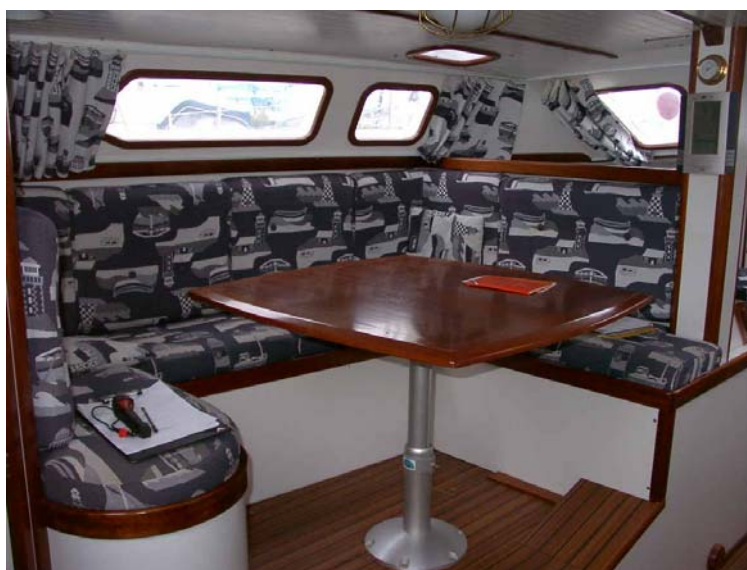
II - 5 - EMMENAGEMENTS

ETAT D'ENTRETIEN GENERAL : Bon état.

ETAT DES VAIGRAGES : Bon état.

ETAT DES PLANCHERS : Bon état.

ETAT DES VERNIS, CLOISONS ET BOISERIES	:	Bon état.
ETAT DES HOUSSES	:	Bon état.
ETAT DES RIDEAUX	:	Bon état.
ETAT CUISINIÈRE	:	PLASTIMO NEPTUNE deux feux + grill + four. Tuyau souple endommagé, à remplacer.
ETAT POMPES A EAU	:	Un groupe eau douce électrique. Bon état.
ETAT FONDS	:	Bon état.
ETAT VANNES PASSE-COQUE	:	Quart de tour plastique. Bon état.
ETAT RADIO	:	PIONNER DEH-P3000R + 2 HP PIONNER. Bon état.

- Remplacement du tuyau souple de gaz.
