# RAPPORT D'EXPERTISE

# **RAPPORT D'ÉVALUATION N° XXX DE LA VEDETTE " XXX "**

TYPE : Vedette  
SERIE : MERRY FISHER 805  
N° DE SERIE : XXX  
CONSTRUCTEUR : Chantier JEANNEAU  
MATERIAU : Polyester stratifié  
ANNEE : 2003  
LONGUEUR : 7.28 m  
BAU : 2.89 m  
JAUGE BRUTE : 9.13 tonneaux

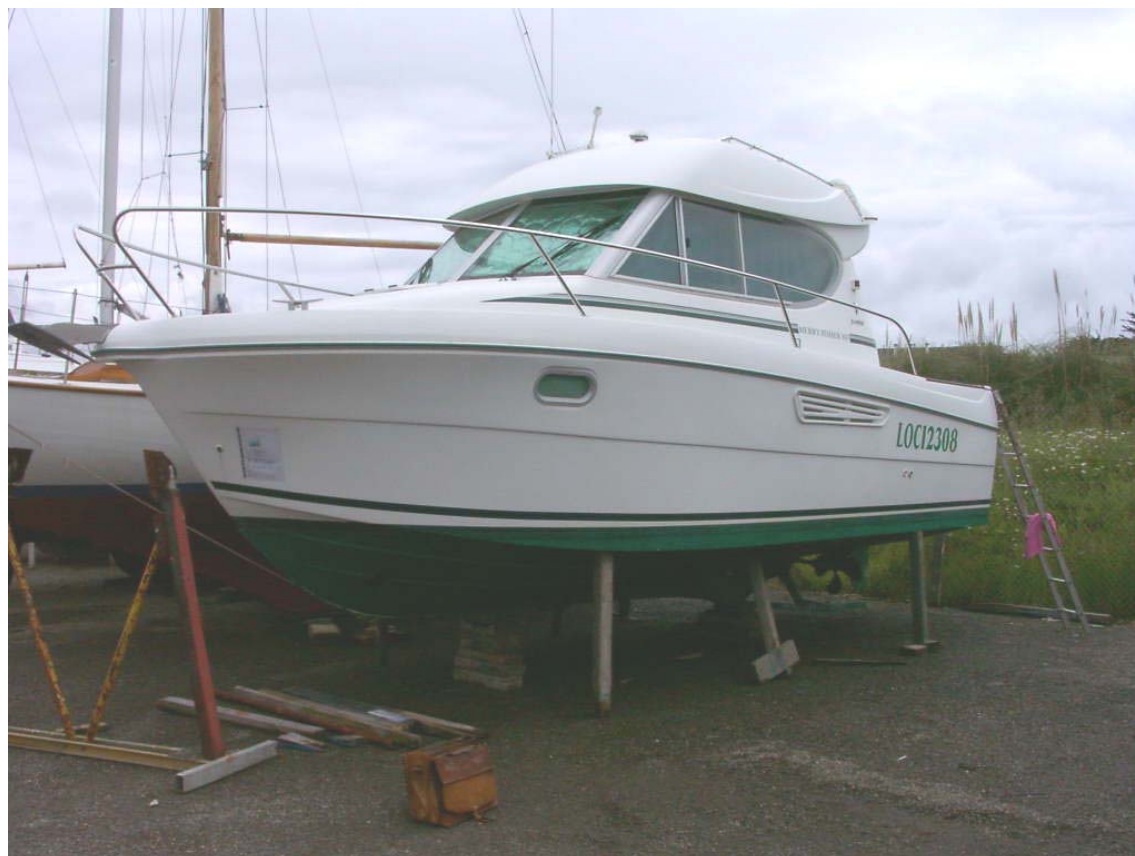
NOM : XXX  
FRANCISATION : Douanes de, le, sous le n°  
IMMATRICULATION : Quartier des Affaires Maritimes de, le, sous le n°  
CAT. DE CONCEPTION : B  
CAT. DE NAVIGATION : Armement – de 6 Milles à bord + radeau de survie

MOTEUR(S) : VOLVO  
TYPE : TAMD 41 D  
N° DE SERIE : 869146-2041064599  
ANNEE : Probablement d'origine.  
PUISSANCE : 200 CV  
CARBURANT : Gas-oil  
TRANSMISSION : Ligne d'arbre

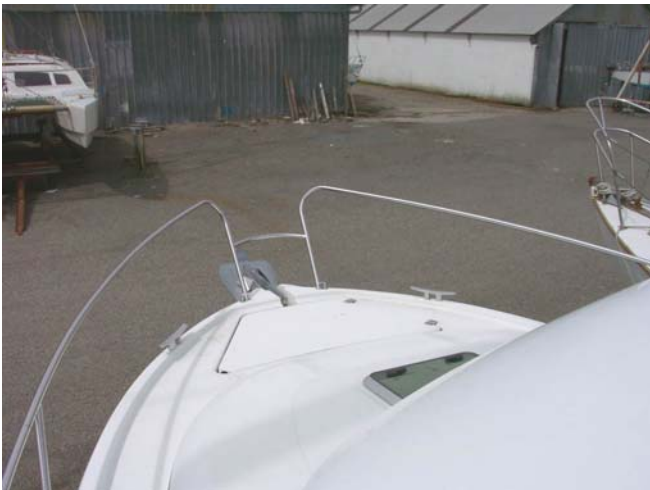
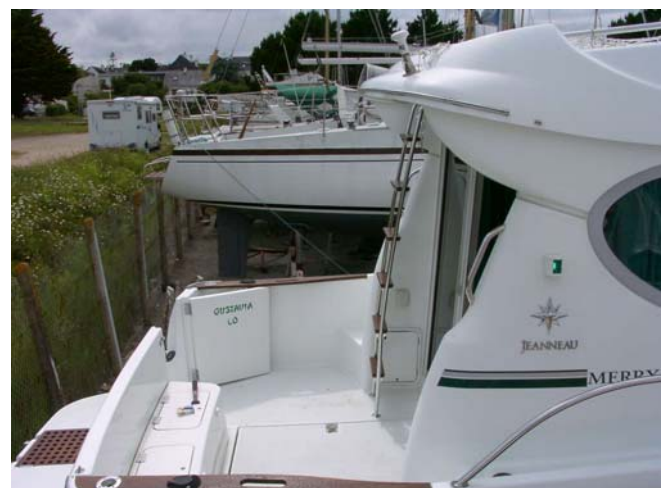
### II - 1 – PONT ET ACCASTILLAGE

ETAT DU PONT : Bon état.

<b>E.M.P</b>	<b>rapport n°</b>	<b>page</b>	<b>4</b>
ETAT ROOF ET HILOIRES :	Bon état.		
ETAT DES BALCONS ET RAMBARDES :	Inox, un balcon avant. Bon état.		
ETAT DE LA TIMONERIE :	Fermée par une baie coulissante en aluminium. Bon état.		
ETAT DU PARE-BRISE :	Equipé de deux essuies glace électrique. Ils fonctionnent.		
ETAT DE LA CASQUETTE DE TIMONERIE :	Bon état. Equipée de : - un mâtereau porte feu - une antenne - un avertisseur - deux rambardes inox		
ETAT DU CAPOT :	GEBO sur le rouf. Bon état.		
ETAT DU GUINDEAU :	Electrique LOFRAN'S + compteur de chaîne QUICK. Montée/descente. Fonctionnement non contrôlé à effectuer moteur en marche.		
ACCASTILLAGE :	Avant : Un davier inox basculant Deux taquets aluminium sur le pont Un taquet aluminium dans la baille à mouillage.  Arrière : Deux taquets aluminium Deux chaumards aluminium Ensemble en bon état.		
	➤ Une échelle d'accès à la casquette inox marches bois. Bon état.

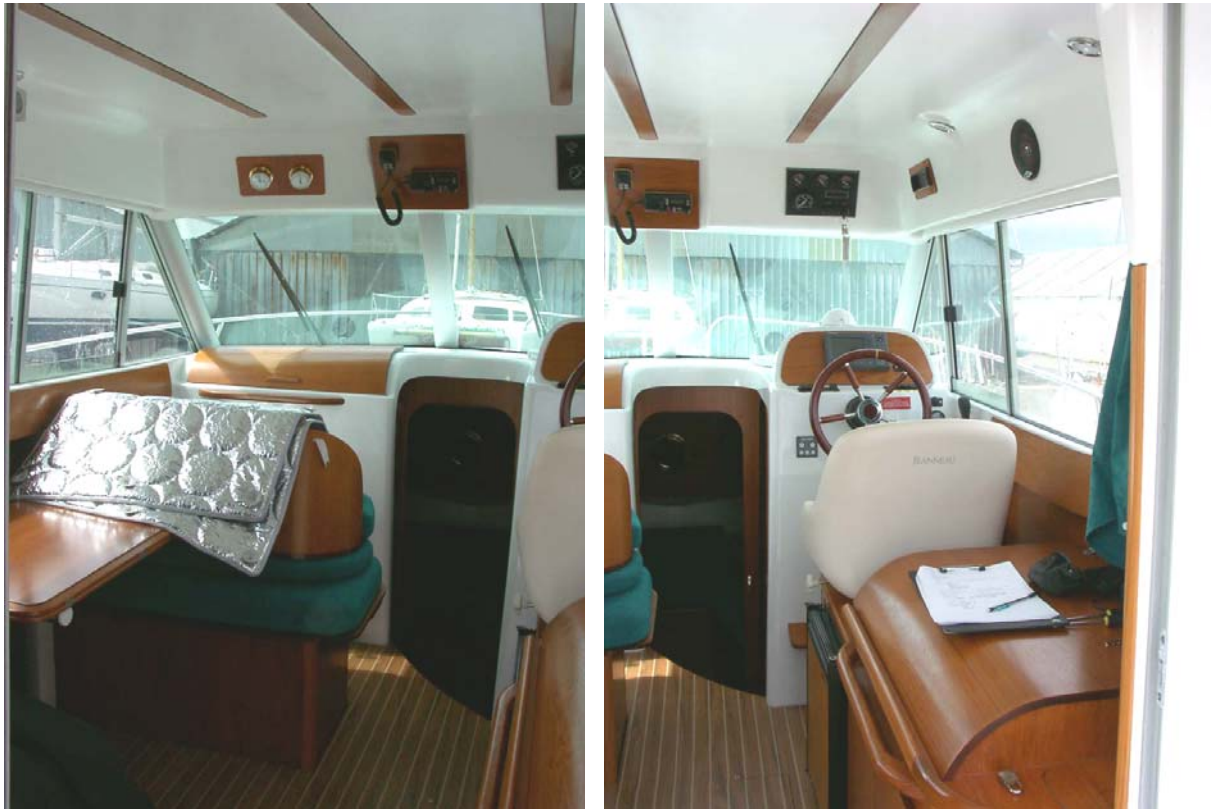
## **II - 3 – EMMENAGEMENTS**

ETAT D'ENTRETIEN GENERAL	:	Bon état.
ETAT DES FONDS	:	Bon état.
ETAT DES VAIGRAGES	:	Cabine avant : Bon état. Carré : Bon état.
ETAT DES PLANCHERS	:	Bon état.
ETAT DES VERNIS, CLOISONS ET BOISERIES	:	Bon état.
ETAT DES HOUSSES	:	Bon état.
ETAT DES RIDEAUX	:	Bon état.
ETAT ET TYPE CUISINIERE	:	Réchaud inox deux feux. Bon état.
ETAT TUYAU SOUPLE DE GAZ	:	Normalisé.
ETAT DU GROUPE EAU	:	Un électrique, il fonctionne. Non contrôlé en pression peu d'eau à bord.
ETAT DE LA ROBINETTERIE	:	Bon état.

ETAT DES POMPES DE VIDANGE	:	Une pompe de bac douche. Elle fonctionne.
ETAT DES VANNES PASSE-COQUES	:	¼ de tour. Bon état pour l'arrivée d'eau WC, bloquée et jeu pour la manette d'évacuation.
ETAT RADIO/LECTEUR DE CASSETTES:		SONY lecteur de CD + 2 HP PIONNER. Bon état.

- Tunnel de propulseur à restratifier dans les règles de l'art.
- Presse-étoupe à remplacer et contrôle alignement.
- Vanne d'évacuation WC à réviser ou remplacer.

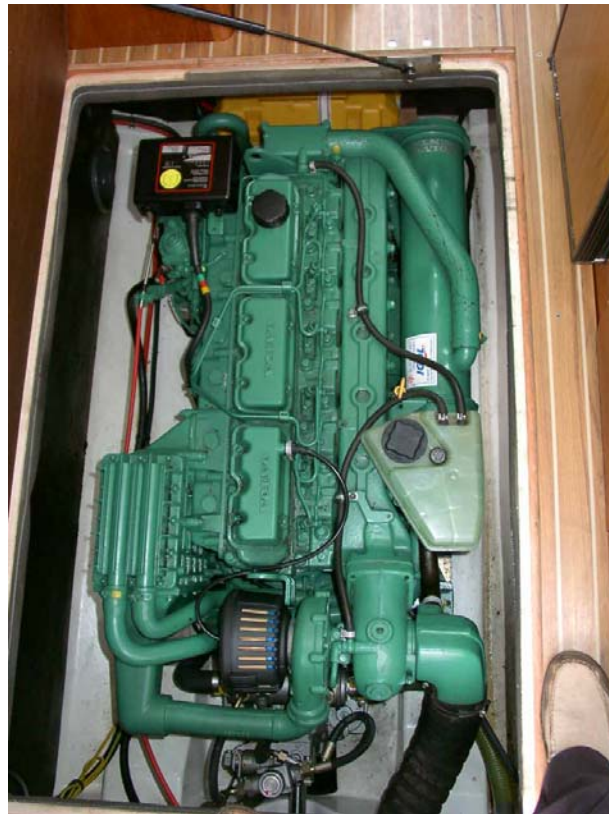
### III - 1 - MOTEUR

TYPE ET MARQUE	:	VOLVO TAMD 41
HORAMETRE	:	130.4 heures
DERNIERE VIDANGE	:	Novembre 2007. Huile neuve.
ETAT D'ENTRETIEN GENERAL	:

EXTERIEUR :	Bon état.
ETAT GENERALE DE LA CALE MOTEUR:	Bon état.
ETAT DES VANNES :	¼ de tour. Bon état.
ETAT DE LA COMMANDE :	Monolevier. Bon état. Une manette de TROLING VALVE au cockpit.
ETAT DU TABLEAU MOTEUR :	VOLVO. Bon état.
ETAT DE L'ALIMENTATION CARBURANT :	Gas-oil. Bon état.
ETAT DES FIXATIONS SILENTS-BLOCS:	Bon état.
ETAT DE L'INVERSEUR :	Bon état extérieur.
ETAT PRESSE-ETOUPE :	Joint VOLVO d'origine. A remplacer. Prévoir un contrôle d'alignement pendant cette opération.
ETAT DES DURITES ET COLLIERS :	Bon état.
ETAT DES COURROIES :	Bon état.

- Présence d'huile en partie arrière bâbord.
- L'huile étant neuve, n'avons pas effectué de prélèvement pour analyse physico-chimique et spectrométrique, en conséquence nous ne nous prononcerons pas sur l'état interne du moteur et son fonctionnement ultérieur.
